首都高速道路箱崎ロータリー近傍における ビデオ画像データを用いた渋滞発生メカニズムの分析

Analysis of a Mechanism of Congestion Occurrence nearby Hakozaki Rotary of the MEX with Video Images

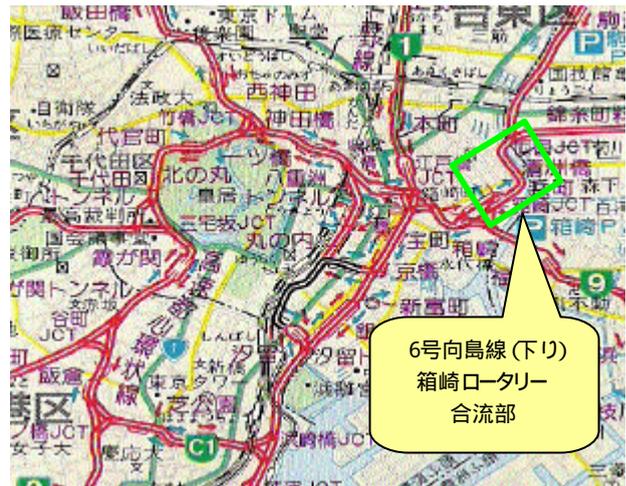
図-1 分析対象位置図(全体図)

本研究の分析対象である箱崎R合流部を含む区間において、車線変更や加減速等の車両挙動を詳細に把握するためビデオ調査を行った(図-1~図-3参照)。調査概要は以下の通りである。また、図-2に示す4断面の車両感知器から1分毎の交通量及び速度データを取得した。

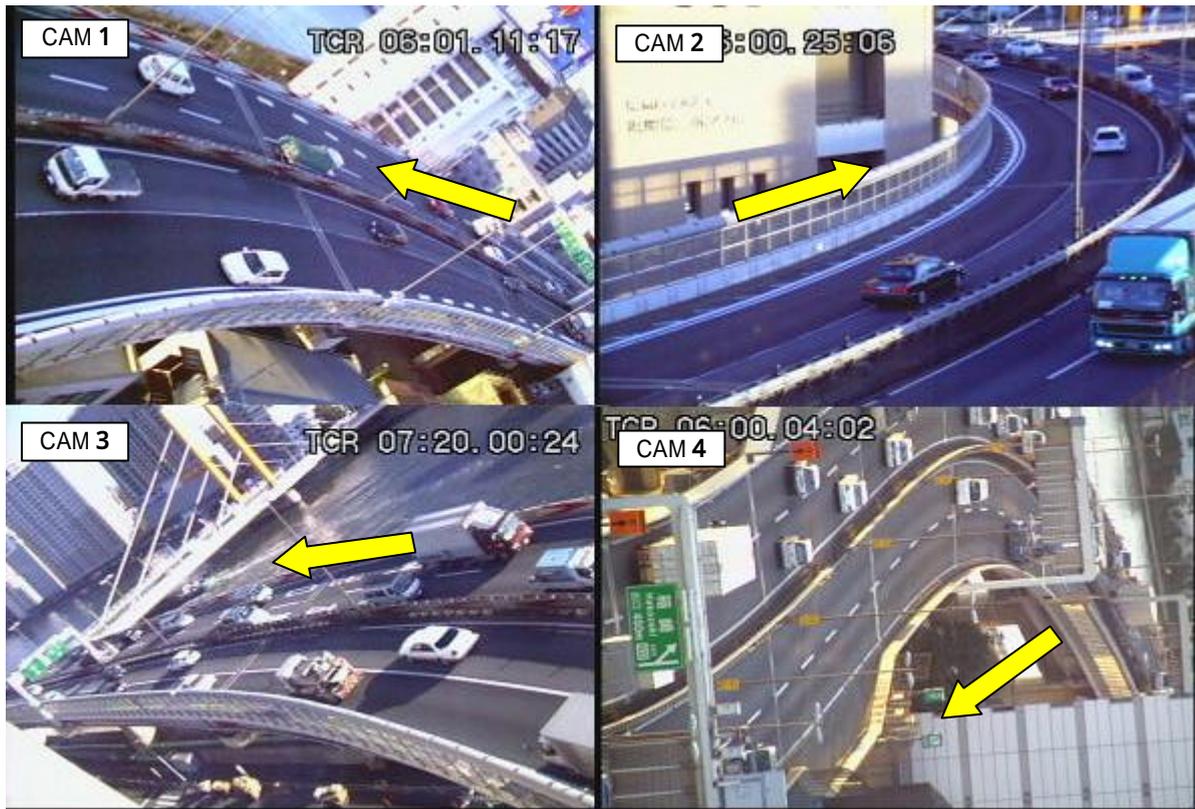
図 - 3 カメラ画像

矢印は分析対象の進行方向を示す

車両軌跡データは GIS アプリケーションの MapInfo 形式に出力しており、本ソフトウェアでビジュアルに表現することができる。車両感知器によるプレ分析により速度低下が見られる 6:55 ~ 7:10 の 15 分間を対象に、図 - 2、図 - 3 に示す画像処理対象区間のビデオ画像を画像処理し、タイムスペース図を作成した。図 - 7 に車線別タイムスペース図の一部を示す。

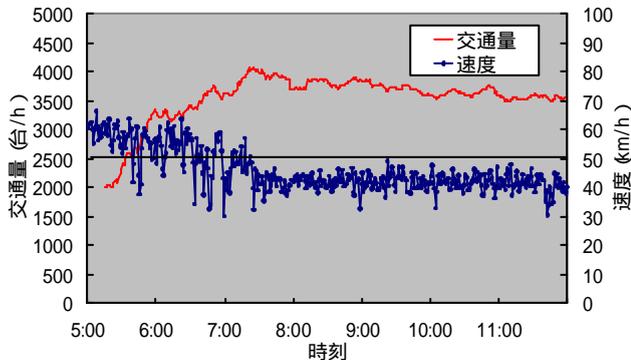
図 - 4 調査日の交通状況 (VD3)

知器の1分間交通量と速度の推移を図-4に、地点車線1分データによる速度の空間・時間変化を図-5に示す。なお、図-5では、渋滞流(速度50km/h以下)を対象に速度帯別に着色している。これらによれば、5時台、6時台から、箱崎R合流部後(VD3)の速度が50km/h以下になっている時間が散見さ

れるが、交通容量を越える交通需要が継続せず、速度低下が上流側に延伸するには至らず、速度が自由流域に回復している。最初に箱崎JCT付近（VD1）まで延伸した速度低下要因は、6:57の箱崎R合流部前（VD2）であり、その後、ボトルネックが下流側（VD3）に遷移している。その後、7:09、7:14、7:17で一時的に速度が50km/h以上に回復するが、7:18以降はVD3の速度が継続的に50km/h以下となっており、更に速度低下が上流側に延伸し渋滞が発生している。なお、渋滞発生後、VD3の5分間フローレートは約4,000台/hで推移しており、交通容量は必ずしも低いとは言えない。

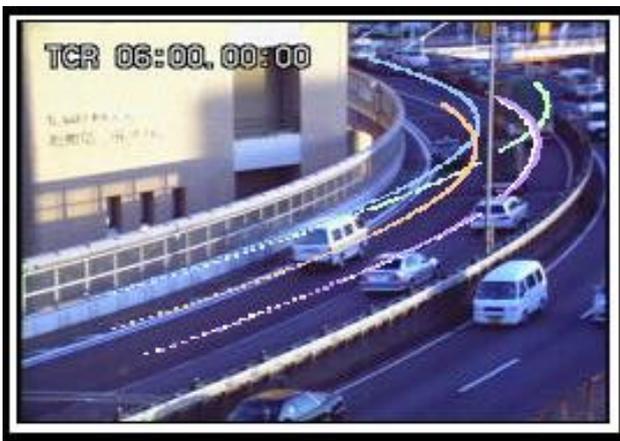
図 - 6 走行軌跡のトラッキングイメージ

本稿では「複数のビデオカメラによる車両走行軌跡の連続観測システム」⁴⁾を用いて、半自動的に画像処理を行うことにより、1/30秒単位で各車両の位置データを連続的に推定した。走行軌跡のトラッキングイメージを図 - 6 に示す。

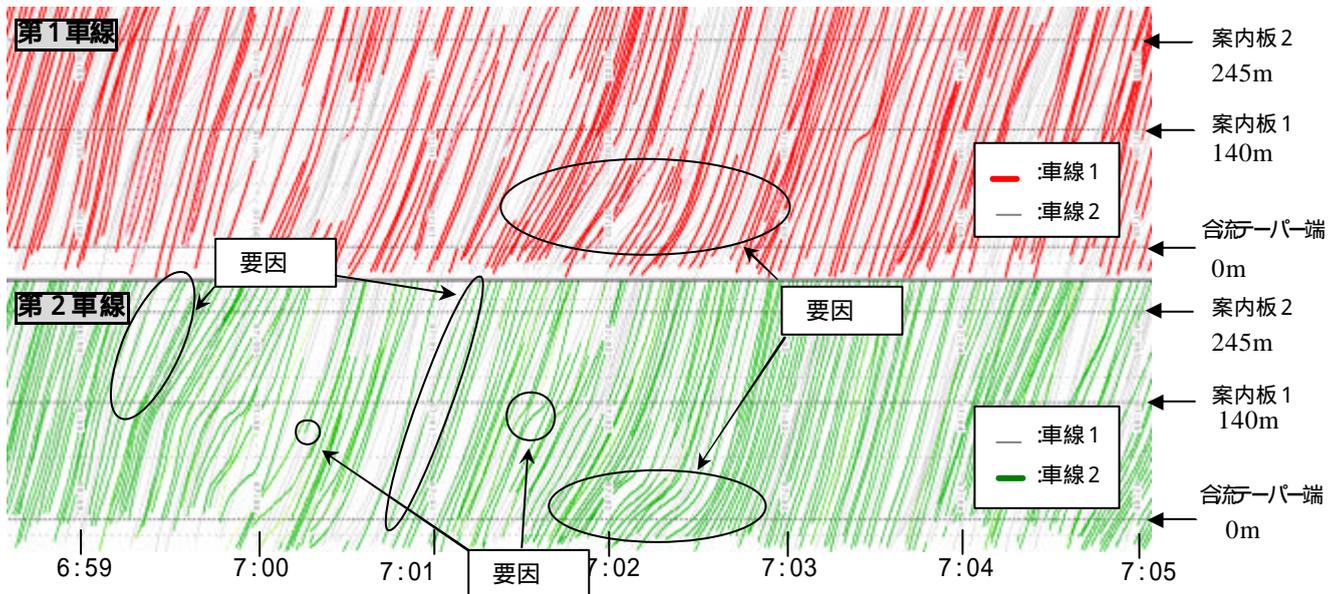
図 - 7 タイムスペース図

これらのタイムスペース図においては、合流後 1 枚目案内板と合流後 2 枚目案内板の間で速度が不安定になっている車両が存在している。これは、首都高速道路に隣接するビルの屋上等からビデオ観測を行った撮影アングルの関係から CAM3 と CAM4 の間に観測できない区間が約 100m 存在し、この区間の走行軌跡を前後区間のビデオ画像をもとに補完推定を行ったため、十分な精度で走行軌跡を推定できない車両があったためである。また、前後車両（特に大型車）に隠れてトラッキングできない車両も存在しており、一部の車両の走行軌跡が抜けている点にも留意する必要がある。

- 1 濃い太線は自転車線を行き、薄い細線は他車線を行きしている車両を示す。
- 2 途中で線が現れる、または、消えるものは車線変更を意味する。
- 3 要因番号は本文中に示す要因番号を示す。

これらの道路構造を踏まえ、図-7に示すタイムスペース図をもとに分析した結果、速度低下が発生する要因として、以下の項目が考えられる。

- 要因 目標速度が低い車両があり、これらの後続車両の車間が詰まって、ショックウェーブが上流側に伝播する。
- 要因 案内板2を過ぎると、7号小松川線に分岐するために第1車線から第2車線へ強引に車線変更する車両があり、ショックウェーブが上流側に伝播する。
- 要因 箱崎R合流部後の左カーブで減速し、カーブ終端で加速するため、ショックウェーブがカーブ入口付近から上流側に伝播する。
