## 複数ビデオカメラによる車両走行軌跡の長区間連続・

### 大量推定システム的高速道路料金所広場への適用

#### Application of a system for estimation of continuous trajectories of massive vehicles using video images acquired by plural cameras to an expressway toll plaza

小 宮 粹 史\*  
赤 羽 弘 和\*\*  
舌 間 貴 宏\*\*\*  
Jian Xing \*\*\*\*  
堀 口 良 太\*\*\*\*\*

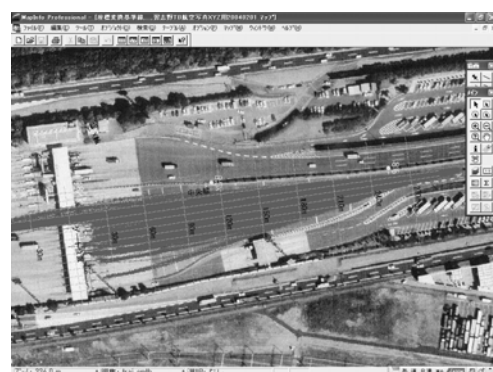
図-6 本線第2走行車線からの流入車両の走行軌跡

図-6、図-7は、推定された走行軌跡データのXY座標を、流入車線別に区分して分けて航空写真上に表示した図である。一般車両は料金所ゲートの直前までを推定区

間としているが、ETC車両はゲートの通過状況も把握する目的で、料金所下流100m程度の位置までを推定対象としている。今回は比較対象となる情報がないため、推定軌跡の詳細な位置精度検証は困難である。ただし、同じシステムを使った既出の研究報告<sup>2)</sup>では、数百メートルの区間で推定位置誤差は概ね±1m以内と推定されている。
