連続する合流部近傍における速度低下対策分析

*首都高速道路公団 正会員 ○割田 博
 首都高速道路公団 正会員 石橋 学
 千葉工業大学 正会員 赤羽 弘和
 株式会社 長大 非会員 松本 章宏

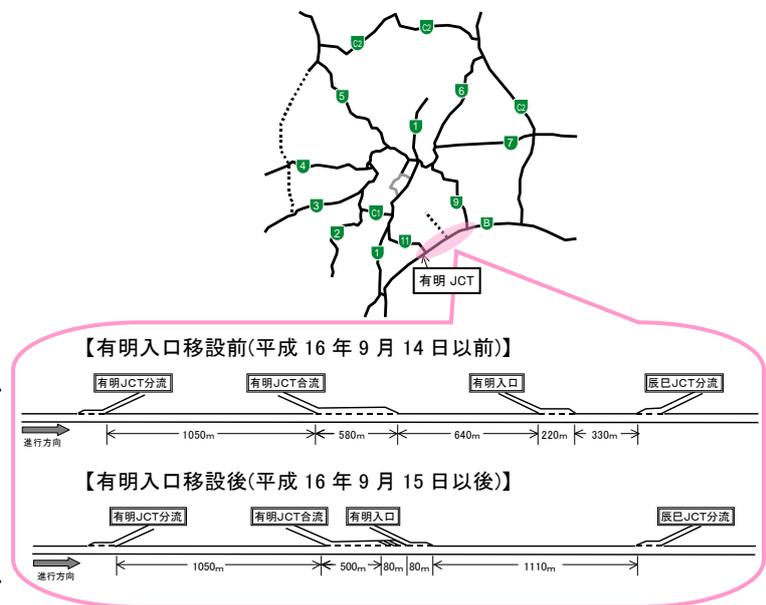
平成16年の9月に有明JCT部合流部テーパ端の600m程の下流地点にあった有明入口を、上流側に移設した。

図-1 有明JCT付近の有明入口移設前後の位置関係

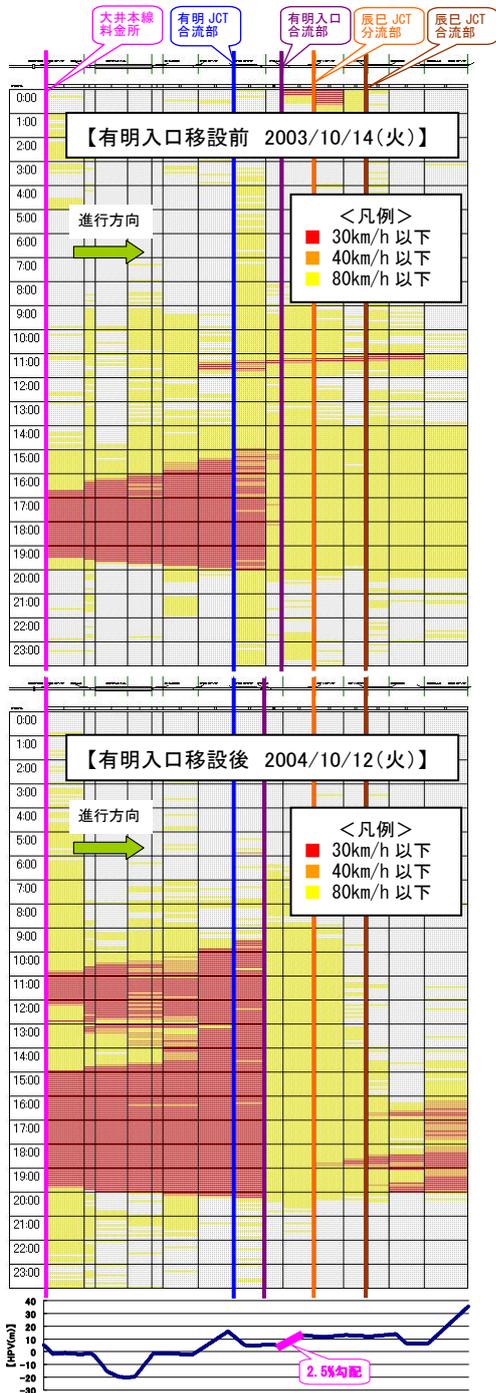
図-2に有明入口移設前と移設後の有明JCT付近における時系列の速度変化状況を示した。ここでは、湾岸線(東行)と11号線(下)の利用台数が同程度で、事故渋滞や工事渋滞の影響が少ない日を抽出している。

移設後に有明JCTを先頭にした渋滞の発生時間が長く、さらに上流部へ渋滞が延伸していることが分かる。

また、有明JCTの下流に2.5%上り勾配があり、この周辺から有明JCT付近まで80km/h等の緩やかな速度低下が発生している。このため、有明JCT付近の交通は高密度で渋滞が発生しやすい状態であると推測される。

図-2 移設前後での有明JCT付近渋滞発生状況

図-3に、図-2と同じ日の渋滞発生時刻付近での車線別の速度変化状況を示した。

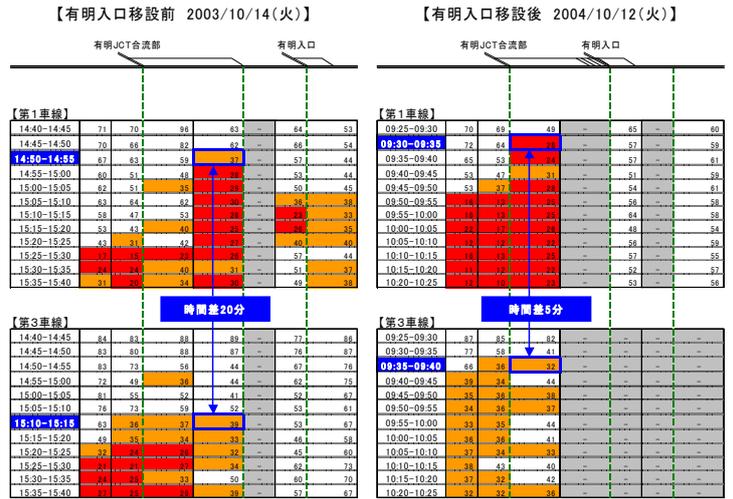
有明入口移設前は、有明JCT付近で第1車線の速度低下が始まった時刻の20分後に第3車線で速度低下が始まっているが、有明入口移設後は、その時間差が5分に短縮している。有明入口移設後は第1車線の速度低下が、直ぐに第3車線に影響している。

図-3 移設前後での渋滞発生時の車線別

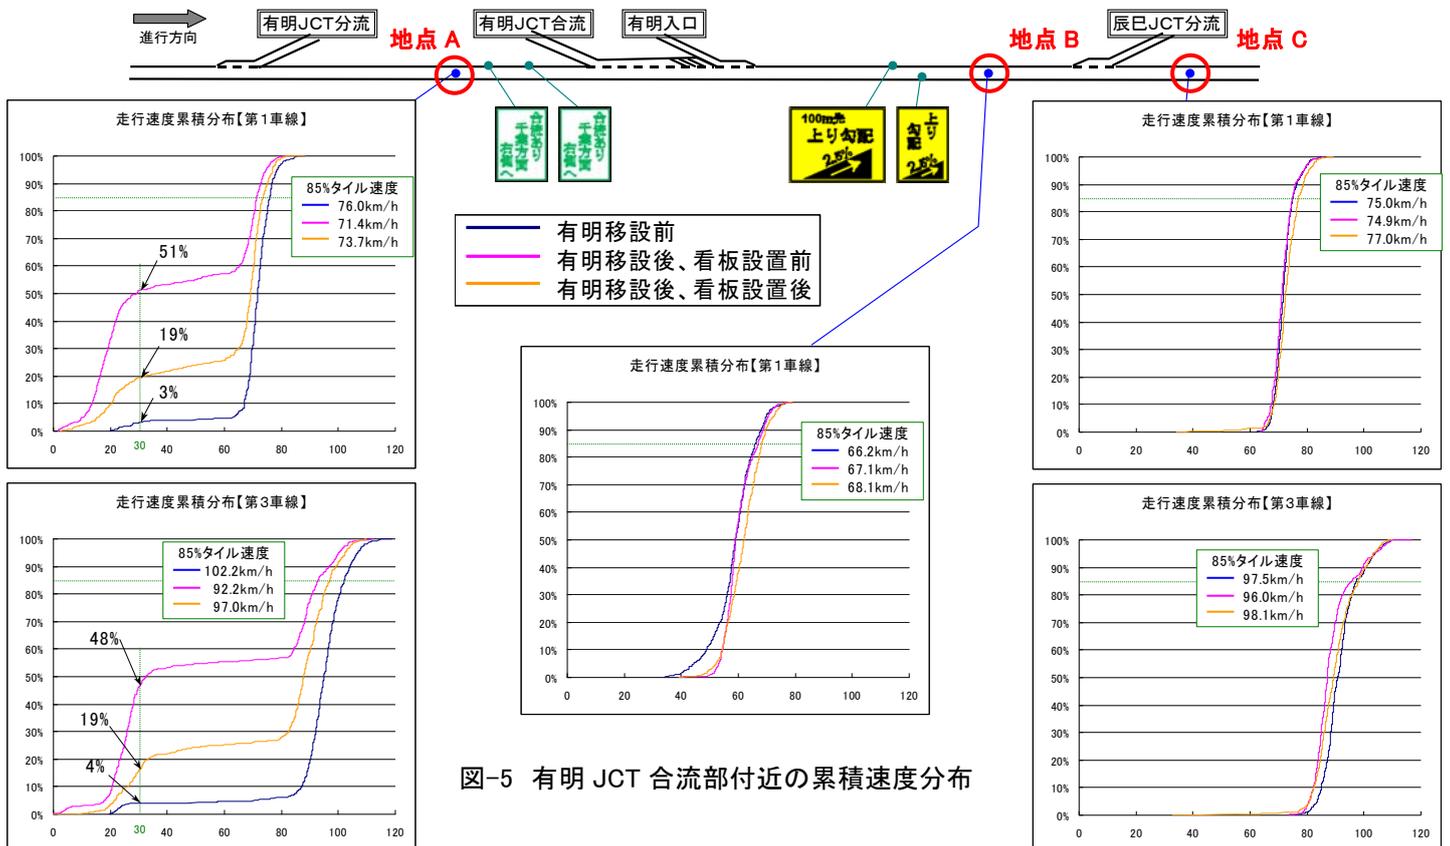
図-5は、有明入口移設前後、および注意喚起板設置後の有明JCT合流部の上流地点、下流地点での第1車線、第3車線の走行速度を累積分布で表したグラフである。

有明JCT合流部の上流地点(地点A)で、第1車線では湾岸線の渋滞判定速度(30km/h)以下の出現時間が看板設置前の51%から設置後に19%に減少したが、有明入口移設前の水準には戻っていない。また、第3車線においても、同様の傾向を示している。

また「看板②」の設置地点の下流の地点B、Cでは、看板設置後に85%マイル速度が、有明入口移設前や移設後の看板設置前より1~2km/h程度改善した。

図-5 有明 JCT 合流部付近の累積速度分布

(注)夜間の時間帯を除いた9:00~21:00の車両感知器データより算出

以上の結果より、「看板①」を設置したことで、有明JCT合流部付近での第1車線、第3車線の走行速度がある程度改善した。連続合流部の上流地点での事前の車線分担が避走行動の削減、ひいては走行速度の向上に寄与した結果であると考えられる。

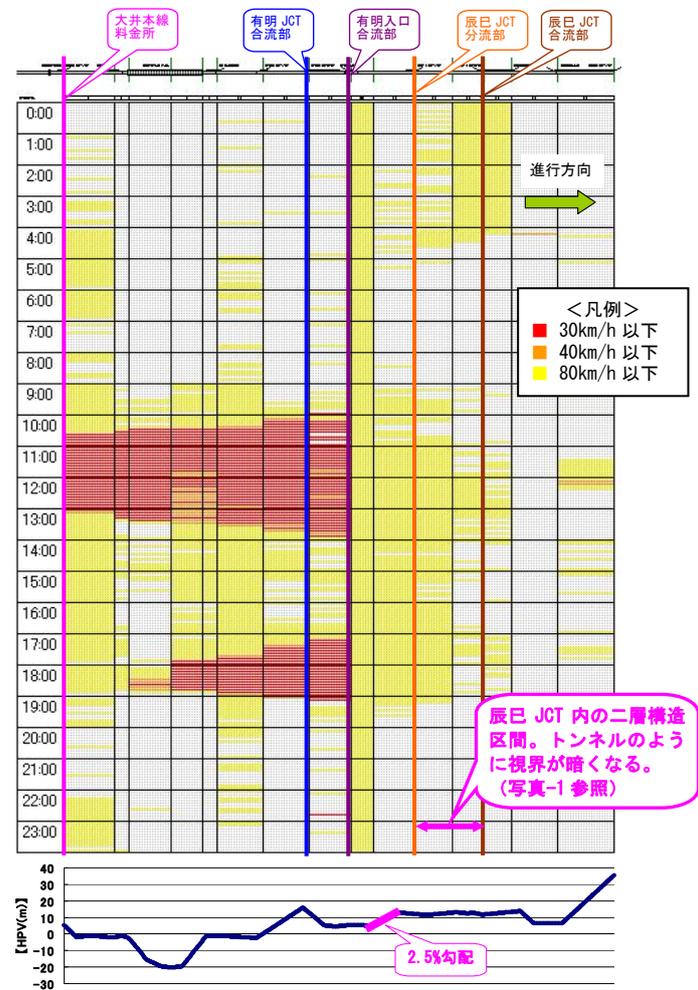
図-6に、有明入口移設後で看板設置後の平成17年1月21日(金)の渋滞発生状況を示す。

有明入口合流部よりも下流側で発生している80km/h以下の速度等の緩やかな速度低下は、2.5%上り勾配よりもさらに下流側から発生していることがある。これは、この付近にある辰巳JCTの二層構造部(トンネルのように視界が暗くなる区間)が影響していることが原因と考えられる(この区間にはサグ等の他の速度低下を引き起こすものはない)。

図-6 湾岸線の速度低下区間と道路構造の関係

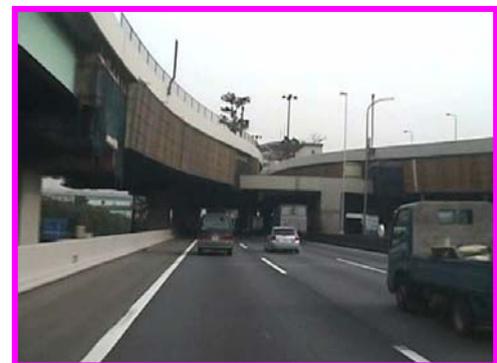
写真-1 二層構造となっている辰巳JCT
